PROJECT: Restauratie en verbouw stadhuis Bolsward  
DATUM: 1-10-2021  
BETREFT: Memo restauratie houten onderdelen  
KENMERK: 16056-VM-22

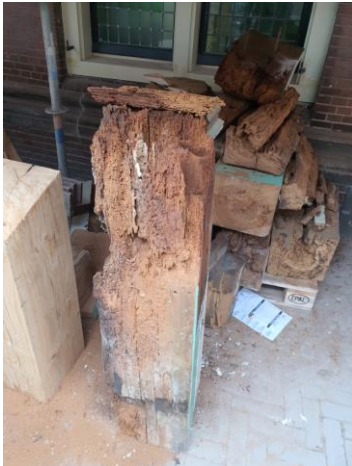
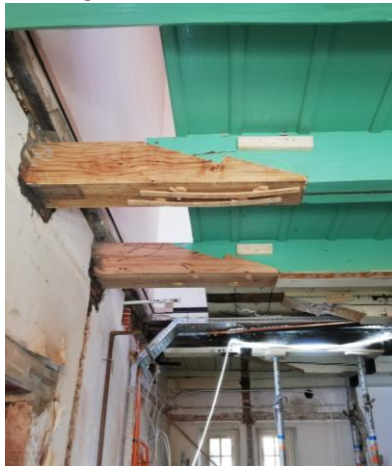
Daarvoor wordt een deel van de vloer t.p.v. de balkkoppen gedemonteerd om de balken ook van de bovenzijde te kunnen inspecteren. De vloerdelen blijken oorspronkelijk en lopen van gevel tot gevel, maar ze moeten bij demontage vanwege de tussenmuur doorgezaagd worden. Om zoveel mogelijk te kunnen laten liggen wordt er hier eerst voor gekozen om vooral van onderaf te gaan herstellen. De slechte balkkoppen worden aangeheeld met eikenhout, haaklas verbindingen en boutkoppelingen: zie foto's. Tijdens het herstel blijken de kernen van de balken verregaand aangetast terwijl de wanden vaak nog wel redelijk zijn. Uiteindelijk is ca 30% van het hout vervangen en dat is iets minder dan uit de inventarisatie vooraf was geconcludeerd.

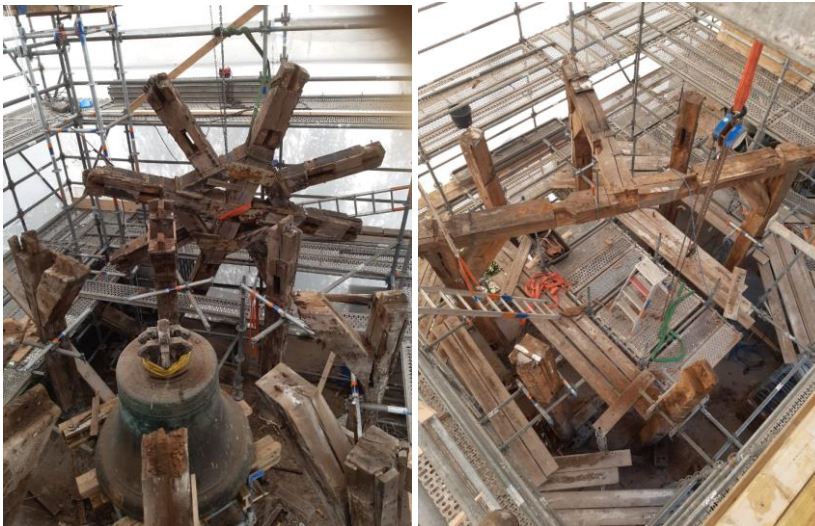
Twee van de drie torendelen in Sneek zijn dusdanig aangetast dat tot gehele demontage wordt besloten.

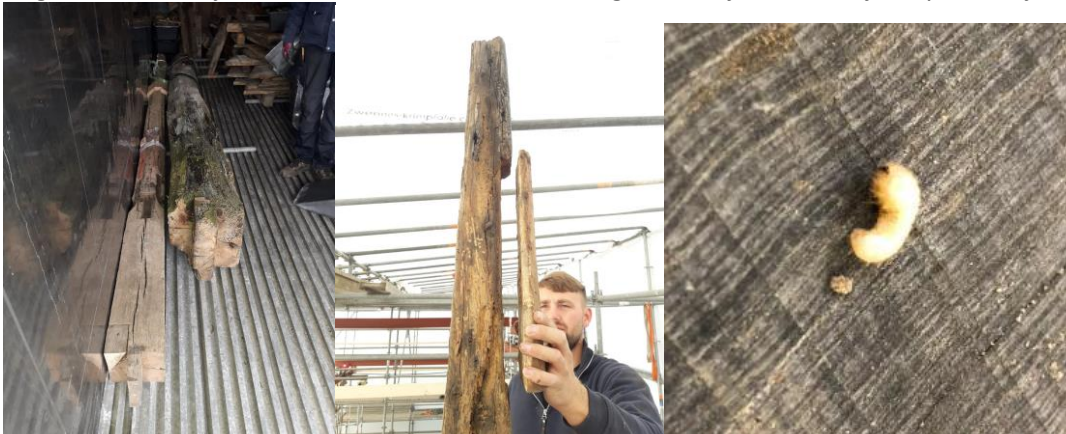
Later blijkt er bij de spits bij plaatselijke inspectie veel vocht achter de loodbekleding te zitten doordat gelaste verbindingen zijn gescheurd. Bij de verwijdering van de loodbekleding (uit 1955) blijkt het verstandig toch ook dit deel helemaal te demonteren. Daarbij blijkt de centrale eiken spil nog uit de bouwtijd te stammen en constructief nog in redelijke staat. Bij het plaatselijk herstel van

deze spil worden veel larven ontdekt, zodat het vergassen in een container geen overbodige luxe blijkt.
